**PROJEKT REMONTU
BUDYNKU MIESZKALNEGO**

Lokalizacja : Kaczynos Kolonia 7

do oceny stanu technicznego budynku mieszkalnego – Kaczynos Kolonia 7

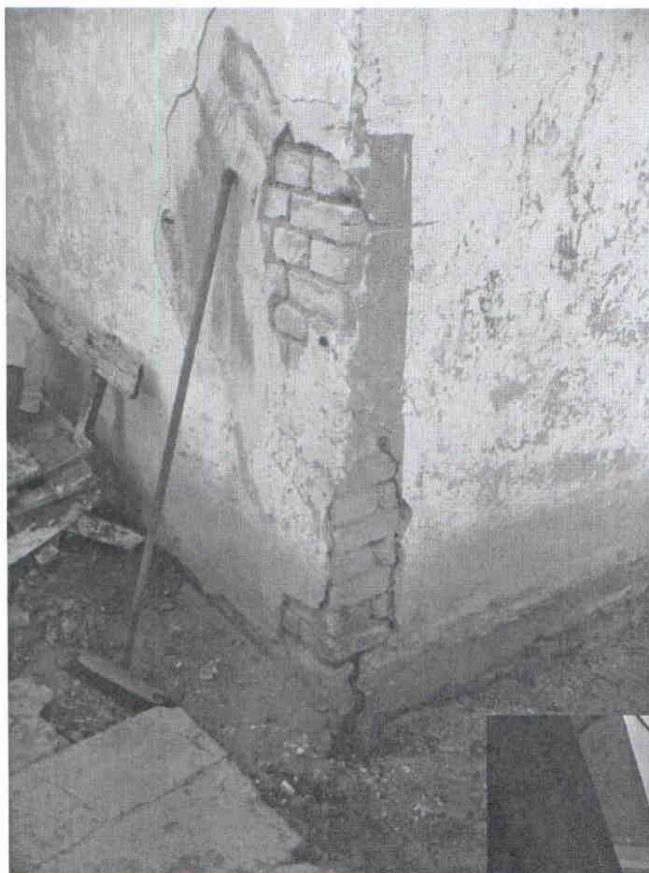
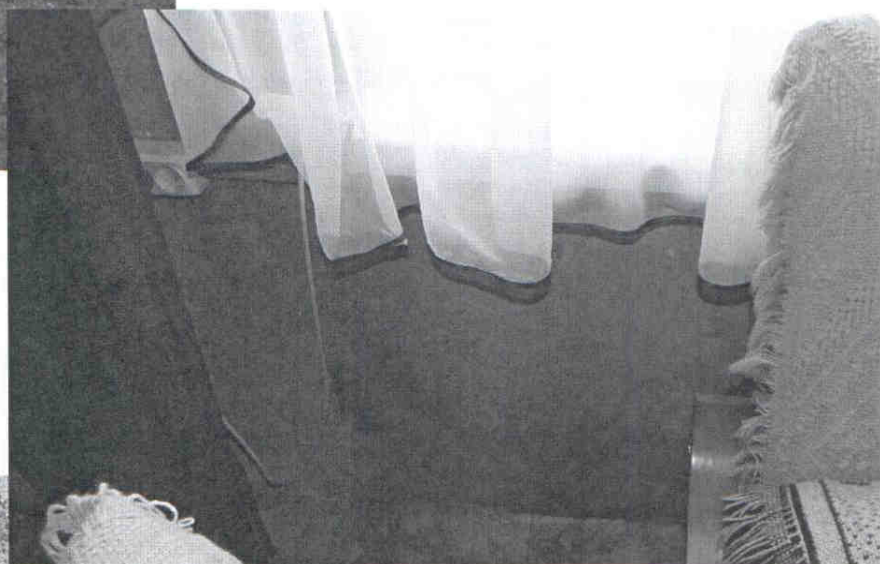
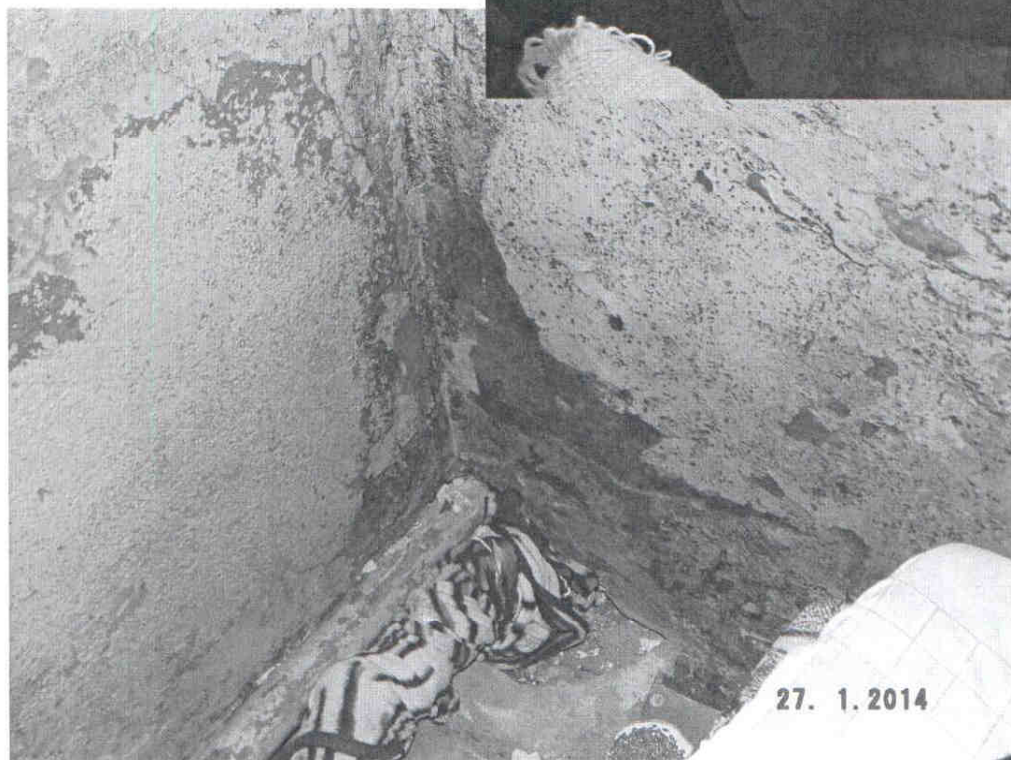
Wewnątrz obiektu ściany zawilgocone i częściowo zagrzybione. We wszystkich pokojach z paleniskami bardzo mocno odymione.

6.2. Ściany konstrukcyjne parteru – murowane z cegły wapienno-piaskowej na zaprawie wapiennej, tynki wapienne. Ściany zewnętrzne nie spełniają aktualnych wymogów normy cieplnej – ponadto zawilgocone i częściowo zagrzybione. Narożnik przy wejściu poważnie uszkodzony.

Ściany działowe parteru - murowane z cegły wapienno-piaskowej, pokryte obustronnie tynkiem cem.-wap. W najgorszym stanie ściana rozdzielająca część mieszkalną od gospodarczej na styku ze ścianami zewnętrznymi - stan techniczny zły – *zawilgocone i częściowo zagrzybione*.

Zawilgocone lub zagrzybione ściany

- naprawa i wzmocnienie więźby;
- wykonanie nowego pokrycia dachowego wraz z orynowaniem;
- ocieplenie dachu i okładziny gipsowo-kartonowe na poddaszu;
- rozbiórka drewnianych szczytów i wymurowanie nowych ścian szczytowych;
- wykonanie nowego wieńca w poziomie stropu;
- skucie zagrzybionych tynków i wypraw;
- odgrzybienie zawilgoconych ścian;
- wykonanie nowych izolacji przeciwwilgociowych i przepony iniekcyjnej na ścianach fundamentowych;
- wymiana drewnianej stolarki okiennej na PCV;
- usunięcie starych i wykonanie nowych wypraw malarskich na drzwiach wewnętrznych;
- remont instalacji wodociągowej i kanalizacyjnej;
- remont instalacji elektrycznej;
- docieplenie ścian zewnętrznych płytami styropianowymi i wykonanie wypraw elewacyjnych;
- naprawa utwardzenia przy budynku i wykonanie opasek;

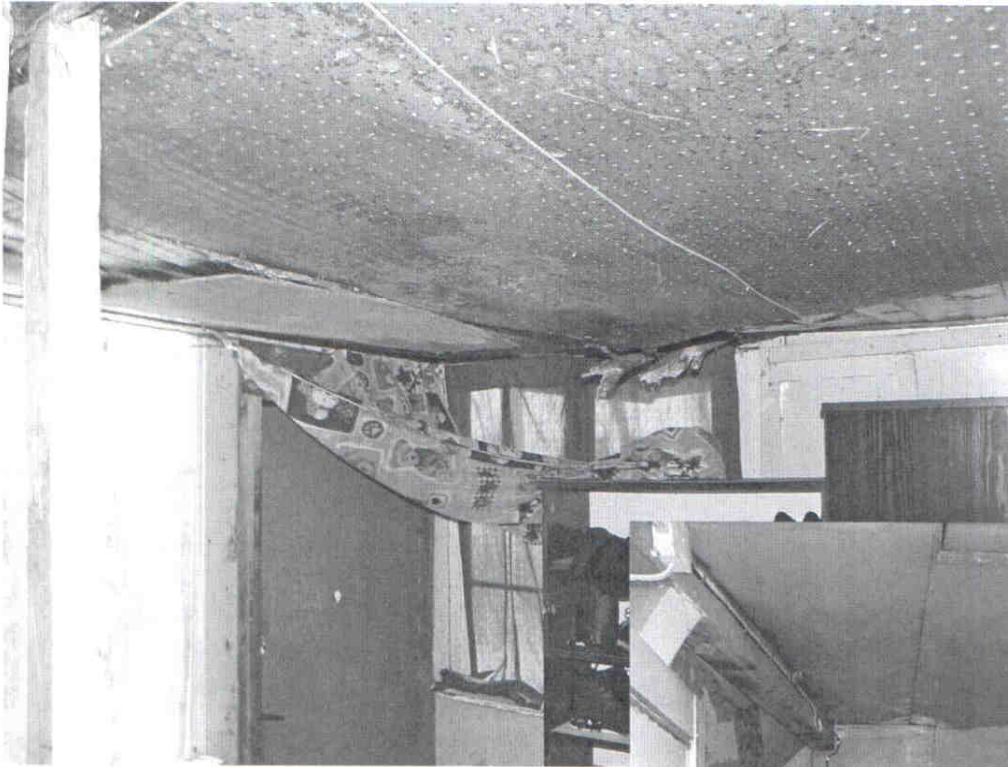
6.3. Ściany poddasza i wiatrolapu – drewniane, szkieletowe, od zewnątrz deski, od wewnątrz płyty gipsowo-kartonowe i płyty pilśniowe twarde – stan techniczny zły – zaleca się rozbiórkę szczytów i wiatrolapu oraz wymurowanie od nowa. Ocielenie od wewnątrz fragmentów ścian płytami wiórowo-cementowymi typu Suprema

Wiatrołap nadający się do rozbiórki

- usunięcie i utylizacja eternitu;
- rozbiórka nie nadających się do użytkowania przybudówek;
- rozbiórka i odbudowa ganku;
