GMINNA EWIDENCJA ZABYTKÓW NIERUCHOMYCH GMINY STARE POLE

STARE POLE, 2023 R.

GEZPRO
Daniel
Wiśniewski

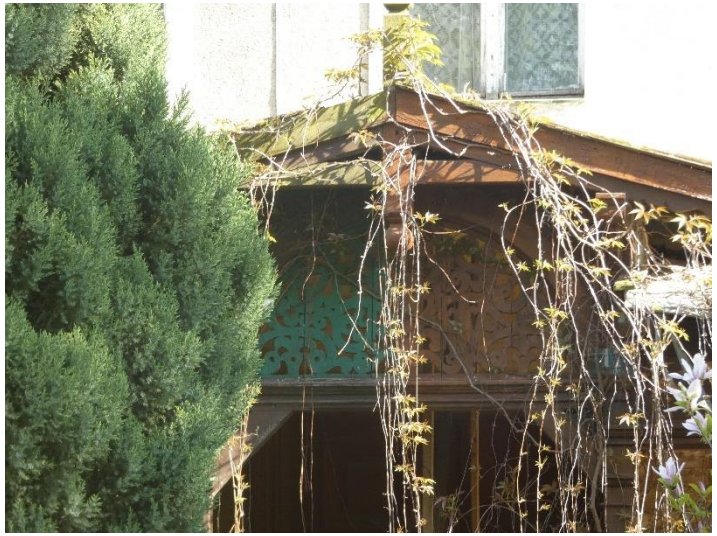
7. Fotografia z opisem wskazującym orientację w stosunku do sąsiednich terenów lub stron świata albo mapa z zaznaczonym stanowiskiem archeologicznym
Fotografia od strony zachodniej

Stan zachowania: 4 – dobry.
Zalecane zachowanie historycznej stolarki, oczyszczenie dachówki, przeprowadzenie prac tynkarskich i odmalowanie elewacji zgodnie ze wzorcami historycznymi, kontrolowanie rozrostu roślinności. Zalecane zachowanie historycznej stolarki okiennej i werandy. Zalecane zachowanie historycznej bryły budynku, prowadzenie bieżących prac konserwatorsko-remontowych.

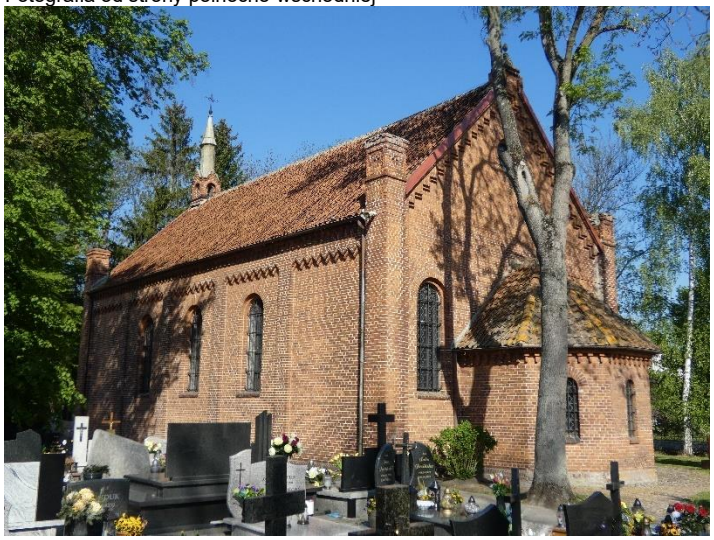
KOŚCIÓŁ EWANGELICKI, OB. KOŚCIÓŁ RZYMSKO-KATOLICKI, FILIALNY, P. W. MATKI BOŻEJ KRÓLOWEJ POLSKI

Bryła prostopadłościenna przykryta dachem dwuspadowym. W elewacji wzdłużnej północnej murowany z cegły ganek z dwuspadowym daszkiem. Przy elewacji szczytowej wschodniej sześcioboczna absyda z osobnym dachem wielospadowym. Dach pokryty holenderką. Ściany i podmurówka murowane z cegły ceramicznej palonej, wątek krzyżykowy, zaprawa wapienno-piaskowa i cementowo-wapienna. Wśród elementów kompozycji elewacji wyróżnić można rytmiczny podział lizenami i narożnymi boniami na zagłębione płyciny zwieńczone kostkowym fryzem, zachowany rytm otworów okiennych i drzwiowych przepruwających płyciny z detalami architektonicznymi z cegły w postaci fryzu podokapowego arkadowego, fryzu kostkowego wzdłuż krawędzi szczytów, gzymsów parapetowych, półkolistych łęków okiennych i w otworach drzwiowych oraz narożnych boni przechodzących powyżej połaci dachowych w sterczyny i sygnatura wieńcząca szczyt zachodni. Na sygnaturze zachodniej iglica kryta blachą. Zachowana stolarka okienna i drzwiowa.

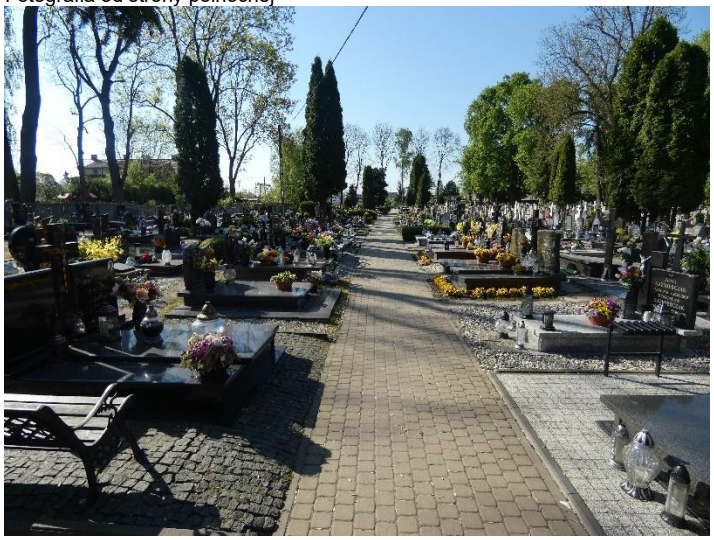
CMENTARZ RZYMSKO-KATOLICKI, DAWNIEJ EWANGELICKI

W kompozycji wyróżnia się:
- prostokątna, dwukwaterowa działka położona między ulicą Marynarki Wojennej a torami kolejowymi;
- aleja dzieląca działkę kościelną na dwie części, biegnąca od kościoła w kierunku południowym; obsadzona lipami i jesionami, drzewa w wieku 100 – 150 lat
- pojedyncze nasadzenia akcentujące dawne pochówki: głównie tuje oraz jesiony
- grobowiec rodziny Wenderlich z roku 1912, kubaturowy, neoklasycystyczny, w formie świątyni greckiej
- dzwonnica o konstrukcji drewnianej na ceglanym fundamencie z ok. 1850 r.
- kilka nagrobków na południe od grobowca Wenderlichów, w tym grób rodziny Bartel ze Złotowa.
